Laudo de avaliação - Imóvel Urbano

| RUA MAXIMILIANO, 1033 x R PRINCESA IZABEL - - - CENTRO - PALMITAL - PR | | | | |

Laudo de Avaliação Simplificado - Precisão e Fundamentação conforme NBR 14653-2 / 2011

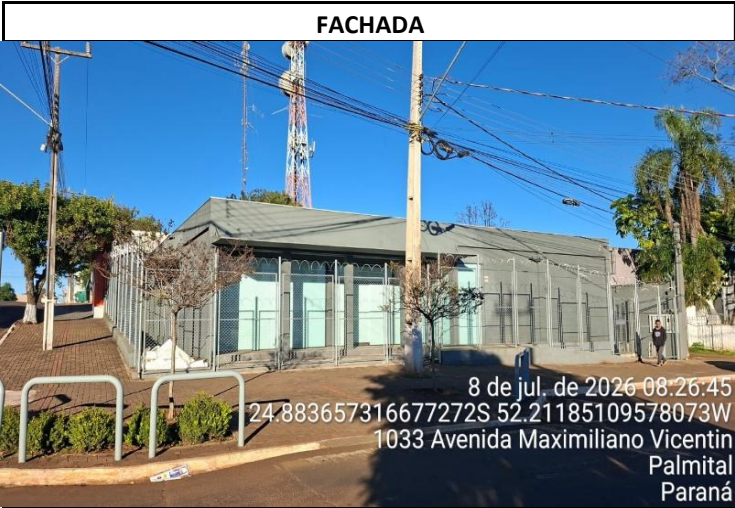
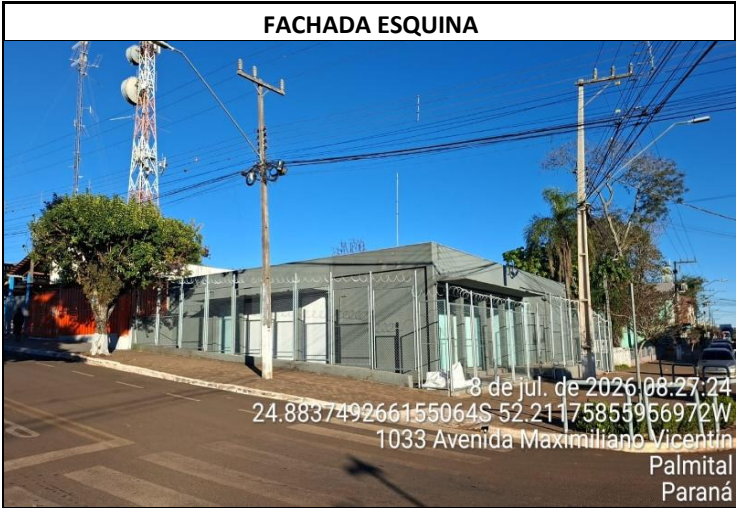
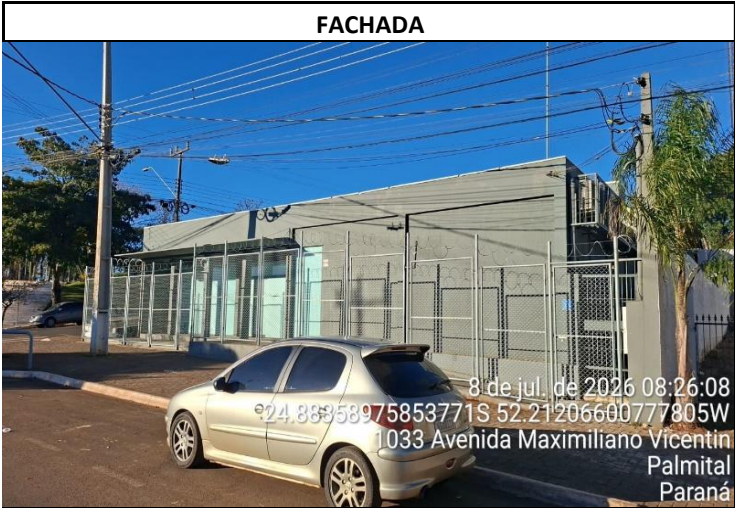
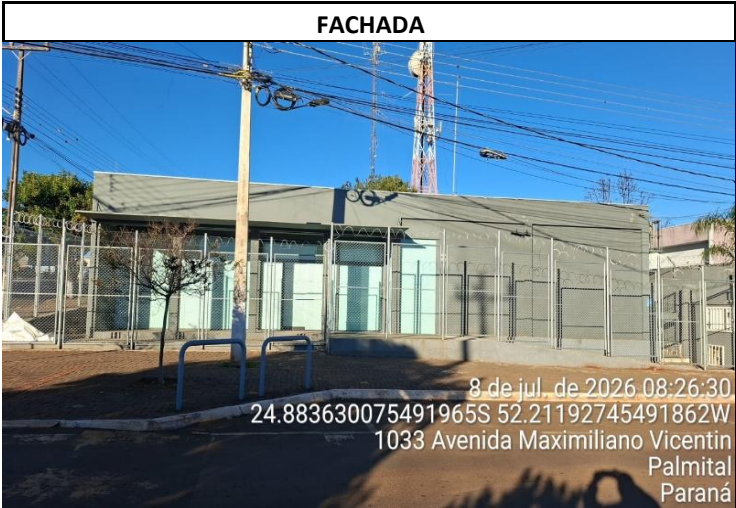
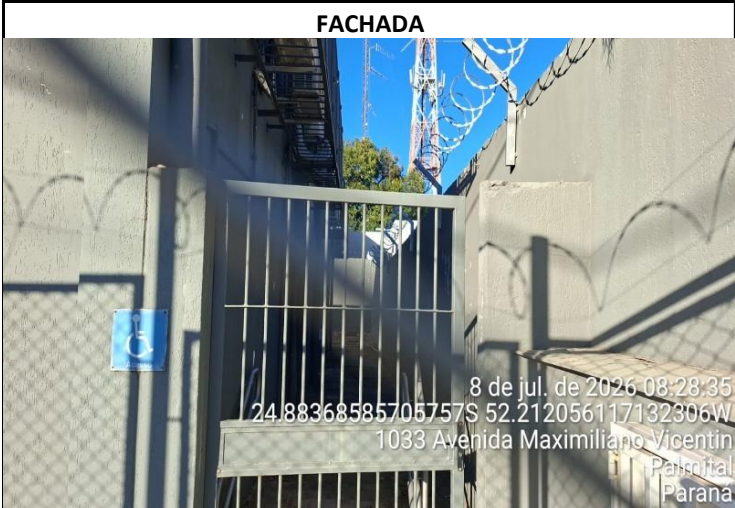
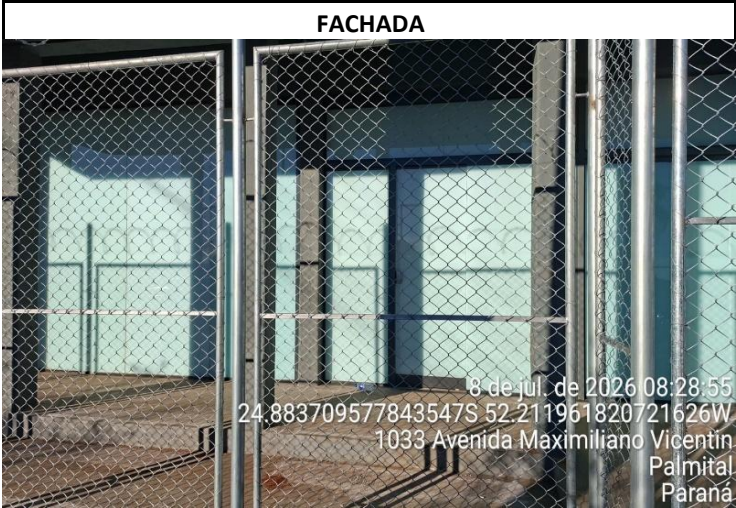
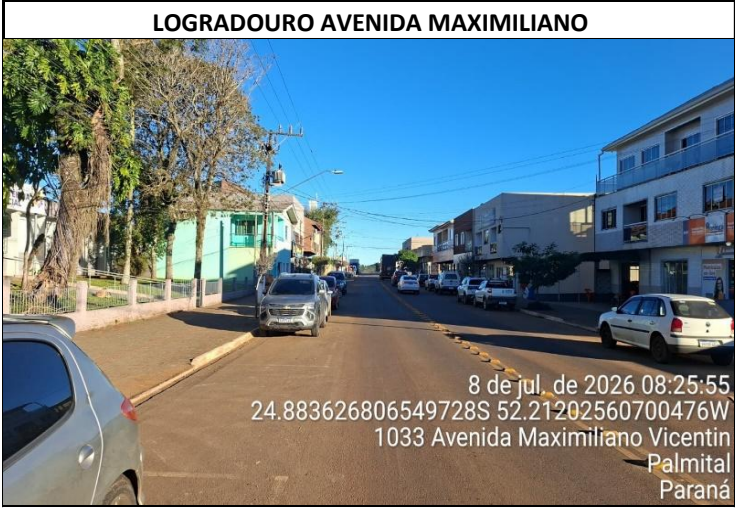
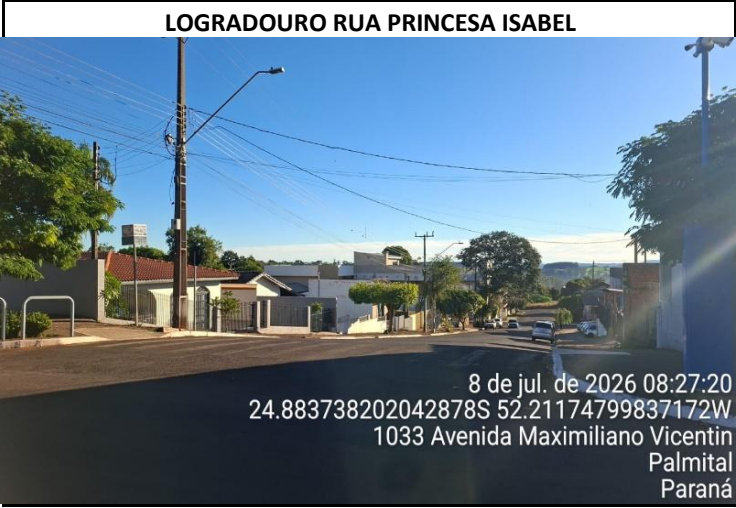
FOTOS DO IMÓVEL AVALIANDO

Antiga agência do Itaú em um pavimento hoje Fechada tendo aparentemente tido uma reforma de atualização recente, nos novos padrões do banco.

Tem uma área nos fundos, descoberta, para acesso apenas por pedestres, sem utilidade como estacionamento.

No recuo do muro voltado para a Rua Princesa Isabel, observa-se a instalação de um contêiner, aparentemente em terreno pertencente ao banco. A estrutura se assemelha a uma lanchonete e, pelas imagens disponíveis no Google, está presente desde 2015. No entanto, encontrava-se fechada no momento da visita, não sendo possível confirmar sua finalidade nem identificar quem é responsável pela exploração do espaço.
